STUDI PENANGANAN KERUSAKAN PANTAI DI KAWASAN WISATA PESISIR TELUK KUPANG

Priska Gardeni Nahak^{1*}, Melchior Bria², Mathelda C.H. Mauta³

^{1,2,3}Jurusan Teknik Sipil, Politeknik Negeri Kupang

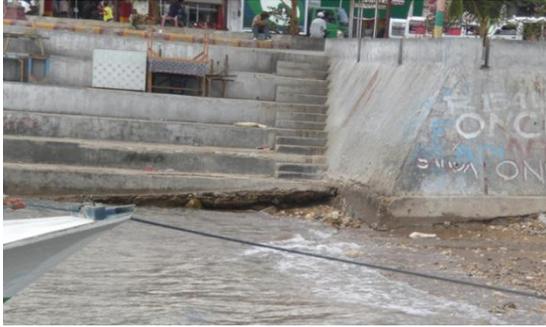
1. Lokasi wisata Pantai Tedys, oleh pemerintah kota dibangun taman kota dengan konstruksi dinding beton bertulang. berdasarkan hasil pengamatan, terlihat bahwa pada bagian dasar atau pondasinya mengalami erosi akibat terkikis oleh air laut. Hal ini terjadi karena

tembok ini dibangun tepat di bibir pantai, sehingga terus digempur oleh gelombang.

Gambar 4 Tembok Pantai di areal Wisata Pantai Tedys

- a) Pada Areal Pantai Tedys dan areal parkir depan toko Arjuna, perlu dibuat tembok pantai yang dikombinasikan dengan revetment batu. Tembok pantai tidak dibangun sepanjang pantai, tetapi hanya pada bagian tertentu yang tidak terletak di atas batu karang

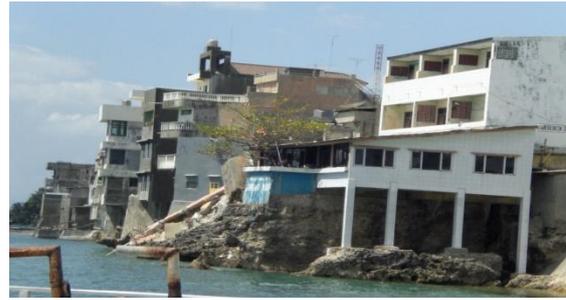
2. Bangunan-bangunan pertokoan di sepanjang pesisir di Kelurahan ini, sudah dibangun sejak tahun 1950-an dan dibangun tepat di bibir pantai di atas karang terjal (gambar 4.3), sehingga bangunan-bangunan ini menjadi benteng bagi gempuran ombak, terutama pada saat badai musim barat yang selalu terjadi setiap tahun antara bulan Desember – Februari. Hal ini menyebabkan bangunan di lokasi ini sangat rentan untuk dapat ambruk sewaktu-waktu. Runtuhnya bangunan di lokasi ini pernah terjadi pada tanggal 19 Agustus 2008 dini hari, di mana 3 (tiga) toko di lokasi ini roboh akibat umur patahnya karang penyanggah di bawah ke tiga bangunan tersebut (gambar 4.3 dan 4.4). Patahnya karang penyanggah ini terjadi karena bagian bawah karang tersebut telah mengalami erosi akibat terkikis oleh gelombang laut yang terus menerus, sehingga kemampuannya dalam memikul beban juga terus berkurang sedangkan beban yang dipikulnya terus bertambah seiring waktu. Akibatnya pada saat kemampuan karang tersebut dalam memikul beban terlampaui, maka karang tersebut akan patah sehingga bangunan di atasnya juga ikut runtuh. Runtuhnya bangunan di lokasi ini tidak menutup kemungkinan akan diikuti oleh runtuhnya bangunan-bangunan toko yang lain, karena umur bangunan di lokasi itu yang sudah semakin tua dan melemahnya karang penyanggah bangunan akibat tererosi oleh air laut

Gambar 5 Bangunan toko dibangun di bibir pantai di atas karang terjal

- b) Kawasan pantai karang terjal, alternatif untuk mengurangi erosi pada karang agar tidak lebih parah, maka untuk penanganan jangka pendek perlu segera dibuat revetmen batu atau buis beton guna mengurangi energi gelombang yang menghempas karang secara langsung. Sedangkan untuk penanganan jangka panjang perlu segera dilakukan studi guna menentukan tingkat kelayakan dan kemampuan dari karang-karang tersebut dalam menahan beban yang setiap hari terus meningkat, sehingga dapat ditentukan alternatif penanganan yang lebih baik.

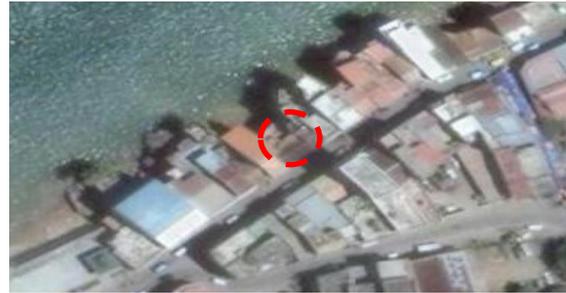
Gambar 6 Tiga bangunan toko yang ambruk pada tanggal 19 Agustus 2008 lalu, dilihat dari foto udara

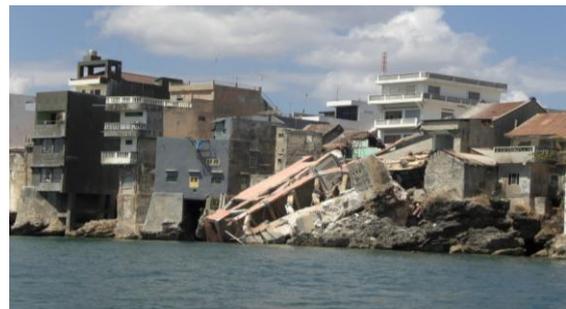
Gambar 7 Bangunan toko yang roboh ini dibangun tepat di bibir pantai, dilihat dari arah laut

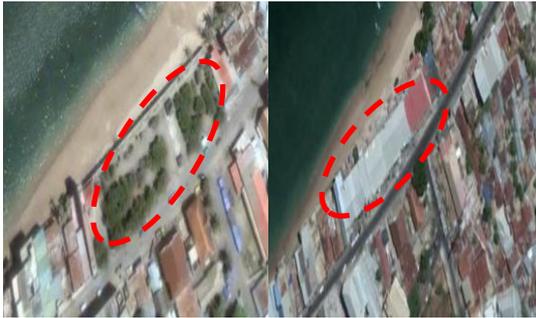
3. Sebagai salah satu kawasan pusat perdagangan, kebutuhan akan lahan di kawasan ini menjadi sangat tinggi, sehingga beberapa lokasi yang dulunya merupakan daerah terbuka yang menjadi milik publik, kini telah berubah menjadi bangunan ruko. Pembangunan ruko ini menyebabkan tidak ada lagi lahan terbuka yang menjadi akses masyarakat untuk menikmati keindahan laut di lokasi ini. Hal ini menunjukkan lemahnya penegakan aturan pembangunan oleh Pemerintah Kota.

Gambar 8 Salah satu taman kota sebelum dan sesudah dibangun ruko
sumber: Google earth 2008 dan 2018

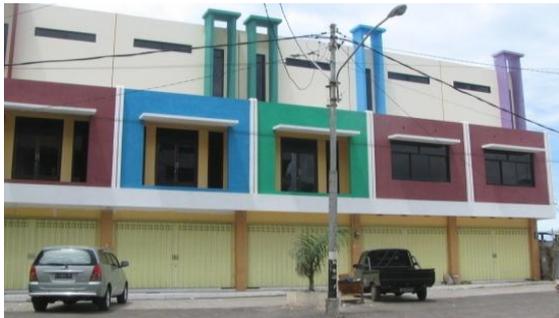
Gambar 9 Kondisi taman kota yang kini menjadi lokasi bangunan ruko

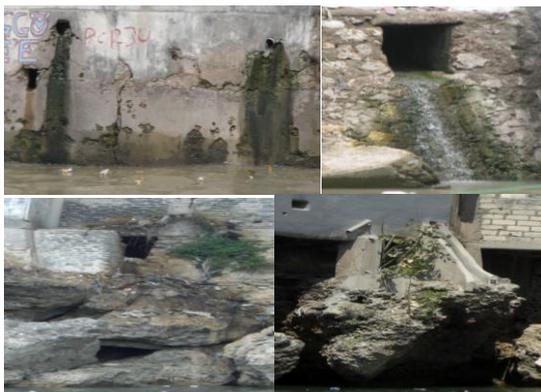
4. Kehadiran bangunan-bangunan pertokoan di sepanjang bibir pantai Teluk Kupang menjadi sumber pencemaran laut, di mana laut dijadikan sebagai septi tank umum dan tempat pembuangan limbah rumah tangga lainnya. Hal ini terlihat dari banyaknya saluran pembuangan yang langsung diarahkan ke laut (Gambar 4.7).

Gambar 10 Saluran pembuangan beberapa toko yang diarahkan langsung ke laut

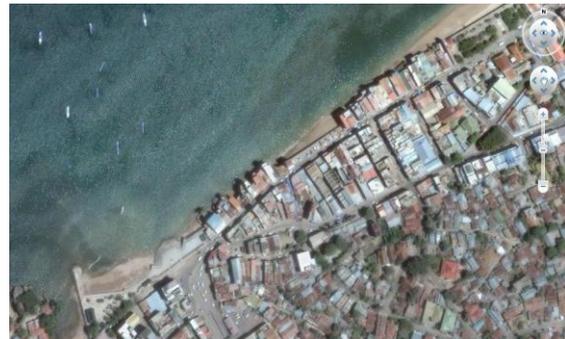
5. Letak Pantai Tedys sebagai areal wisata kuliner, parkir dan jalan raya yang sangat dekat dengan garis pantai, dengan ketinggiannya dari muka air laut ± 2 m, mengakibatkan areal ini selalu mengalami kerusakan oleh terjangan gelombang badai yang terjadi setiap musim barat.

Pada saat terjadi gelombang badai, lokasi ini tidak dapat digunakan karena hampasan gelombang tersebut mencapai areal kuliner, parkir dan jalan raya, sehingga aktifitas di kawasan ini terpaksa dihentikan. Akibatnya terjadi kerugian yang cukup besar mengingat kawasan ini merupakan pusat wisata dan perdagangan yang strategis.

Gambar 11 Pantai Tedys areal parkir serta jalan raya di Kelurahan LLBK
