STUDI PENANGANAN KERUSAKAN PANTAI DI KAWASAN WISATA PESISIR TELUK KUPANG

Priska Gardeni Nahak^{1*}, Melchior Bria², Mathelda C.H. Mauta³

^{1,2,3}Jurusan Teknik Sipil, Politeknik Negeri Kupang

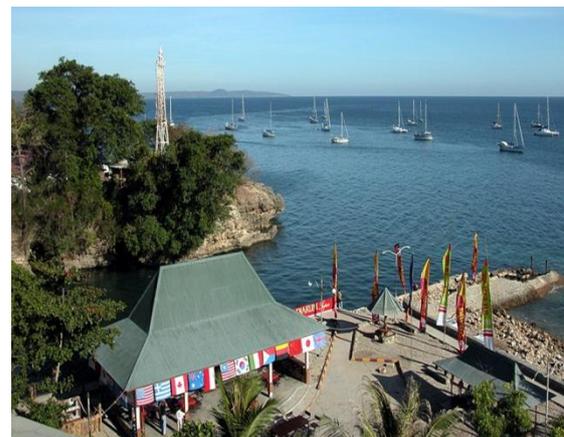
Gambar 3 Pantai Tedys saat Sail Indonesia Tahun 2004

Lokasi wisata di pesisir Teluk Kupang yang berkembang pesat saat ini adalah Pantai Tedys di kelurahan Lai-Lai Besi Kopan (LLBK). Lokasi ini merupakan pusat wisata kuliner yang sangat ramai oleh pengunjung setiap harinya, dan juga merupakan lokasi persinggahan kapal-kapal asing peserta Sail Indonesia dan Sail Komodo
